**ハードロックナット使用実績**

# ハードロックナット

- 安全は威力!ゆるみ止めナットの決定版!
- 産業機械から橋梁、鉄道まであらゆる分野のニーズに100%対応!

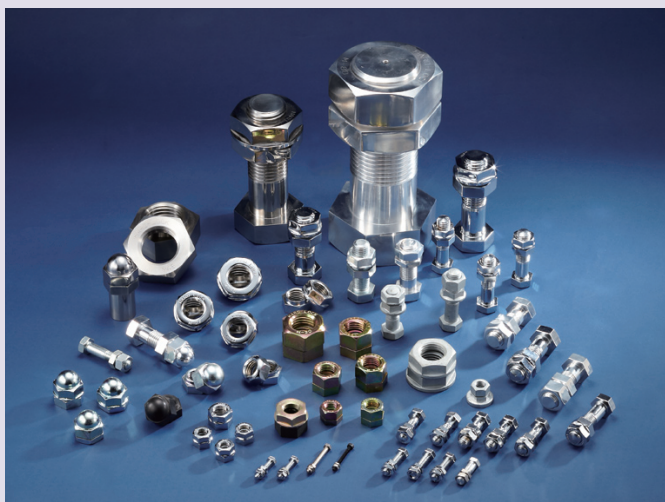
ハードロックナットとは日本古来の優れた建築技術であるクサビの原理をナットに導入、完全なるボルト・ナットの一体化に成功した究極のゆるみ止めナットです。

- 世界が認めたゆるみ止め効果  
米国NAS (National Aerospace Standard)航空規格にも余裕をもってクリア。
- トルク・軸力管理が可能  
使用箇所にあった適正トルクでの軸力管理を実現。
- 繰返し使用が可能  
オールメタル製で摩耗箇所が少なく高いゆるみ止め効果を持続。
- 作業性は簡単良好  
市販の工具一丁で簡単に締結完了。
- 大幅なコスト削減に貢献  
保守点検費用等トータルコストの大幅削減が可能。

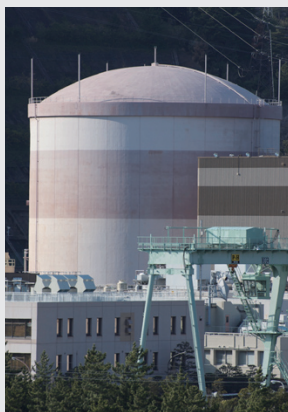
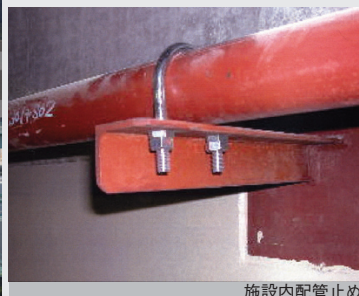
施設内配管止め

発電所内計装・配管締結箇所全般  
原子炉ろ過機（フィルター）フランジ箇所  
原子炉制御機器取付 他

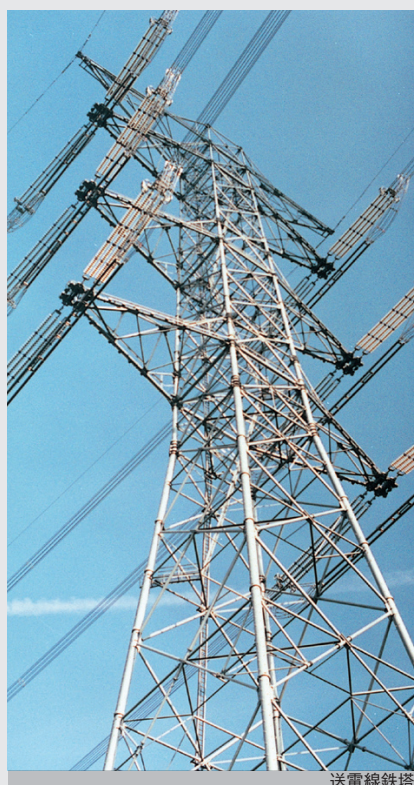
- 通信鉄塔  
鉄塔接合部  
付帯設備全般  
デジタル架台箇所 他
- 送電線鉄塔  
鉄塔接合部  
パイプジャンパー部  
がいし締結部 他

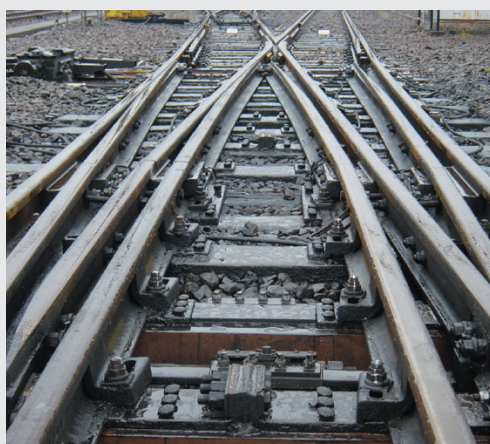
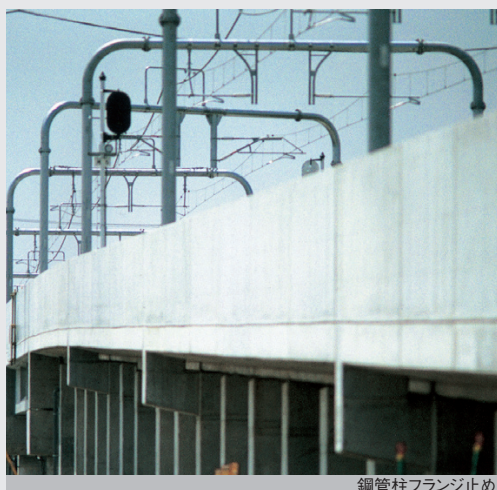
- 鉄道(電力)
  - 鋼管柱フランジ止め
  - 固定ビーム
  - 架線ブラケット・バンド      他
- 鉄道(信号)
  - 地上子 (ATS)
  - インピーダンスボンド
  - 転轍機可動部
  - 制御器具箱内接線子      他
- 鉄道(軌道)
  - レール継目/絶縁継目ボルト
  - 分岐器各種ボルト
  - レール締結装置
  - 脱線防止ガード      他
- 鉄道(建築)
  - 駅構内設備箇所
  - 駅舎屋根部
  - 新幹線/在来線防音壁      他

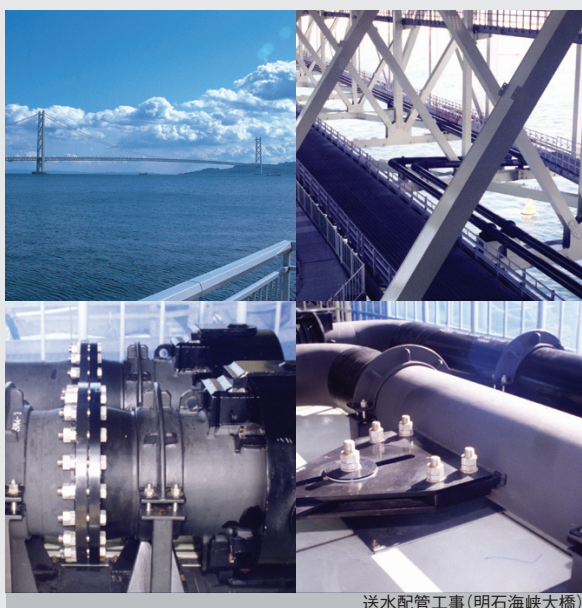
送水配管工事(明石海峡大橋)

橋梁付帯設備締結箇所  
配管フランジ箇所  
点検通路部  
長大橋イルミネーション設備  
点検用作業車設備  
情報板締結  
橋梁添加型歩道橋  
落下物転落防止設備  
道路設備全般

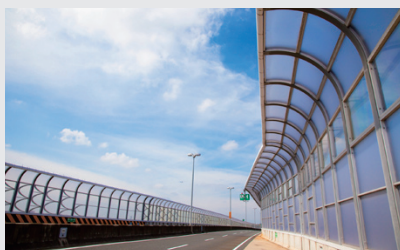
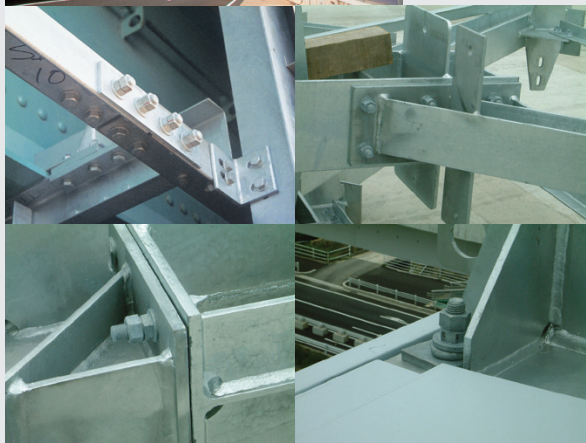
防音壁各種締結

道路ジョイント部  
防音壁締結箇所  
裏面吸音板締結部  
照明設備取付・ベースプレート  
案内表示板締結  
トンネル内ジェットファン  
グレーチング締結箇所  
ガードレール締結  
ETC・情報板設備  
吸水蓋飛散防止設備 他

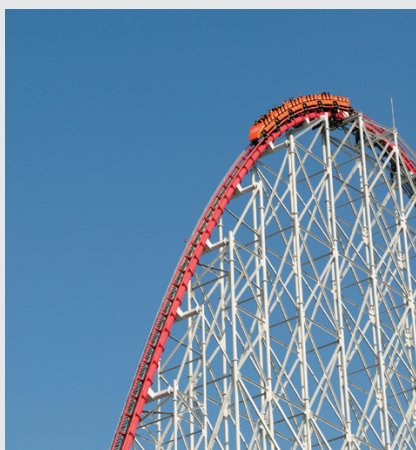
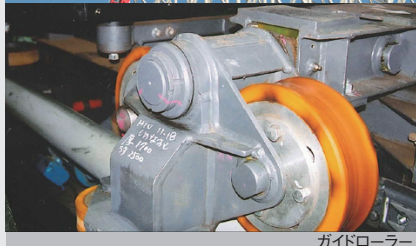
ガイドローラー

- **特装车**  
エンジン・トランスミッション  
ダンパー・トラニオン箇所  
フレームブラケット取付 他
- **バギー車**  
車輪軸スプロケット止め  
エンジン・スターター 他
- **船舶**  
各内燃機系動揺止め  
船内油圧管フランジ部 他
- **遊戯機器**  
ジェットコースター車輪軸部  
レール継目部  
コースターシート締結 他
- **輸送機器**  
フォークリフト 車輪軸部 他

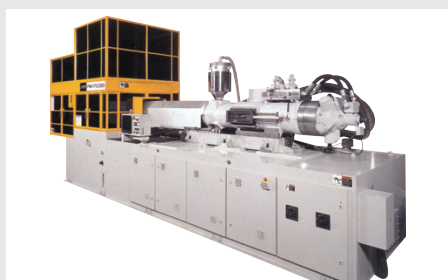
射出成型機

ポンプ(インペラー止め)  
タッピングマシン(ボールねじ)  
射出成型機(駆動用ボールねじ)  
製鉄機械(矯正ロール止め)  
コンベアローラー部  
産業ロボット アーム部  
ダイカストマシン(鋳抜きピン止め)  
他

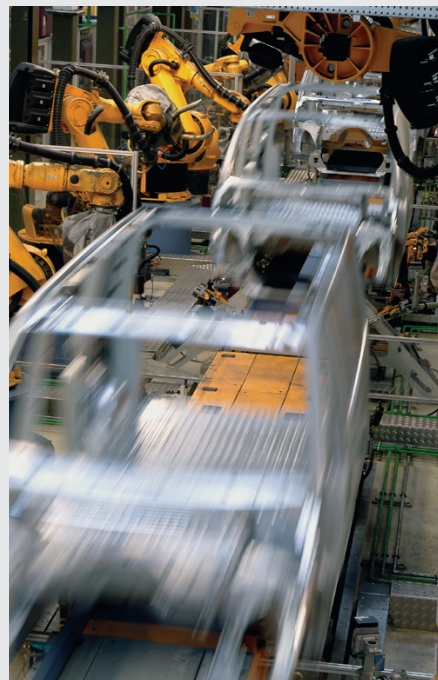
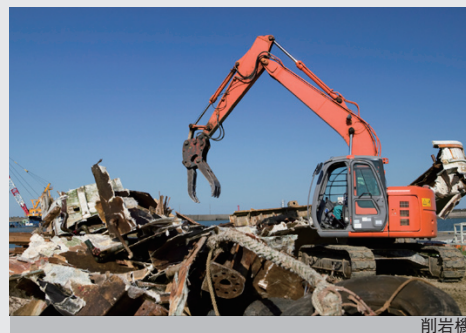
削岩機

セメントミル(ライナー止め)  
コンクリートミキサー(減速機)  
パワーシリンダー(駆動軸止め)  
掘削機(ドリル駆動軸止め)  
削岩機(油圧ブレーカー止め)  
攪拌機(インペラー止め)  
油圧大型プレス機(シリンダー部他)  
コンプレッサー(軸止め)

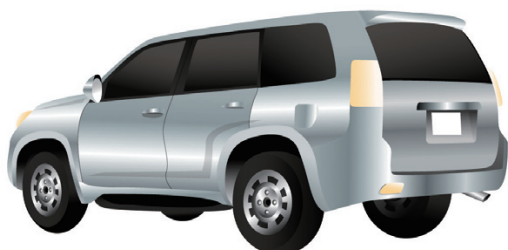
▲エンジンのトランスミッション部

### HLN SUV車 エンジントランスミッション

- SUV車のエンジントランスミッションギア軸止めに**フランジナット**を使用していた。
- エンジン始動時の振動によりナットがゆるみトラブルが多発しリコールさえも検討された状態であった。

- フランジナットからハードロックナットに仕様変更することにより、ゆるみ問題が解決した。
- ハードロックナット使用後はエンジン始動時のトラブル発生も無くなった。

- ボルト軸回り方向繰返し外力によるゆるみ。

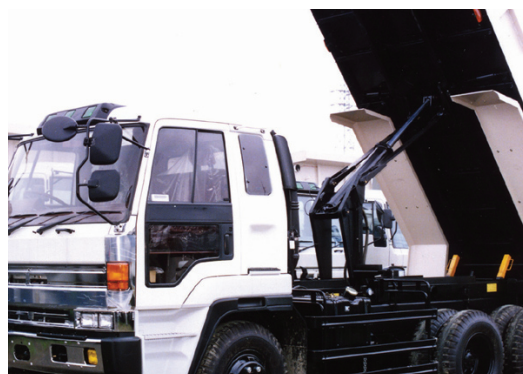
▲トラニオン部

### HLB 特装車トラニオン軸止め

#### Before

- 従来はゆるみ止め対策として一般のベアリングナットをダブルで使用していた。
- **ダブルナット特有の羽交い締め**による締結力のバラつきによりゆるみが発生していた。

#### After

- ハードロックベアリングナットの使用により作業性が向上し、ゆるみ問題も解消した。
- ハードロックベアリングナット使用後はメンテナンスコストの大幅な削減に成功した。

- ボルト軸回り方向繰返し外力によるゆるみ。

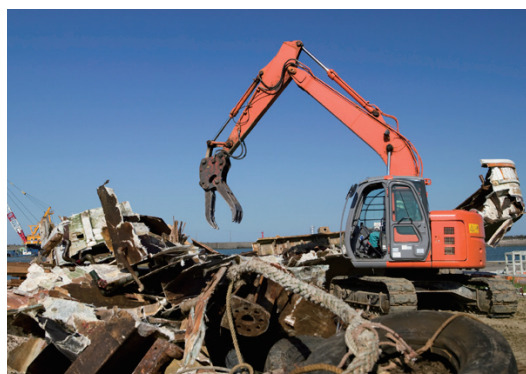
▲油圧ブレーカー

#### HLN 削岩機油圧ブレーカー

- 鉱山や大型採石場での破碎作業時にかかる振動衝撃によりゆるみが日常的に発生していた。ダブルナットで高トルク締結や脱落防止対策をおこなっていたが問題は解決せず。

- ハードロックナット導入によりゆるみ防止に加え適正トルクによる軸力管理が実現した。
- ねじ山の丸ねじ形状等その他の箇所の既設ボルトにも対応可能になった。

- ボルト軸直角方向繰返し外力によるゆるみ。

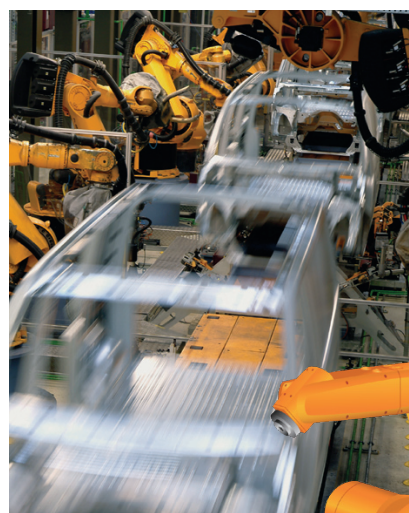
産業ロボット▲

#### HLB 産業ロボット アーム関節部

- 従来アーム部にはプリベリントルクタイプのゆるみ止めナットを使用していたがナットとシャフトの摩擦により削り出された鉄粉による可動不良が頻発していた。
- プリベリントルクタイプゆるみ止めナットではトルク管理が困難で軸力のバラつきが問題となっていた。

- ハードロックベアリングナットに変更することにより、シャフトの損傷問題が解決した。
- ゆるみ止め対策と併せて適正トルクでの軸力管理が可能となり製品性能も向上した。

- ボルト軸回り方向繰返し外力によるゆるみ。

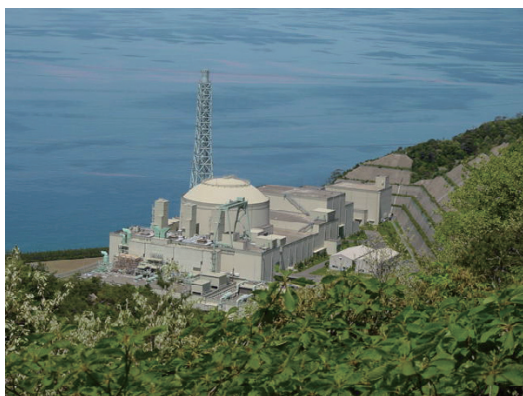
▼配管サポート

### HLN 原子力発電所 炉心周り締結部

- 炉心の固定スタンドや発電所内配管サポートには**ダブルナット**を使用し定期的な増締め作業で保守をしていたがゆるみが発生し対策に悩まされていた。
- 施設規模が大きく、また締結部が多いことからメンテナンスに時間とコストがかかっていた。

- ハードロックナット化により最高の安全を評価され発電所内の他の箇所においても同様のゆるみ止め対策が現在も続いている。
- 施設内の定期メンテナンスにおいて保守作業者の安全性向上と保守費用の大幅削減に成功。

- 微動摩耗によるゆるみ。
- 熱的原因によるゆるみ。

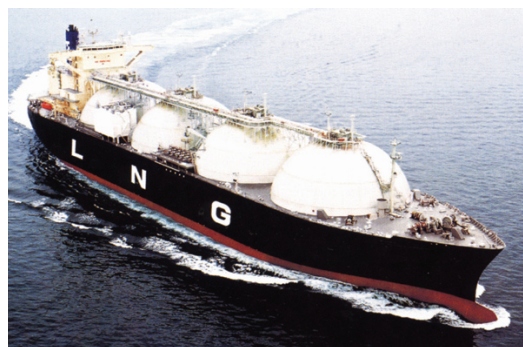
▼船舶エンジン

### HLN 船舶内燃機の締結箇所

- 船舶内設備締結には**ダブルナット**が使用されており、振動以外にも**熱膨張によるナットのゆるみ**が深刻であった。
- 頻繁に**増締め**作業を行う必要がありメンテナンスにかかる時間とコストも膨大であった。

- 特殊コーティングを施したハードロックナットに変更することで、**熱膨張によるゆるみ**も解決した。
- ハードロックナット導入後は増締め作業も不要となりメンテナンスコストの大幅削減が実現した。

- 微動摩耗によるゆるみ。
- ボルト軸直角方向繰返し外力によるゆるみ。
- 熱膨張によるゆるみ。

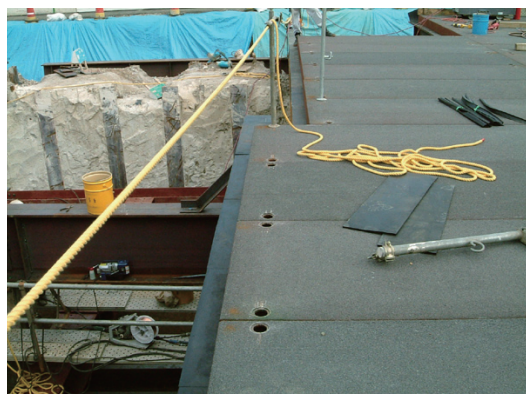
▲路面覆工板

## HLN 路面覆工板の締結部

- 通過車両による覆工板振動対策で覆工板継目溶接、緩衝材挿入等の対策をおこなっていたが溶接不良や緩衝材入替作業等、どれも決定的なものではなかった。
- 車両通過時の覆工板同士の衝突による騒音対策についても非常に深刻であった。

- 覆工板の接続部にハードロックナットを使用することで、ゆるみ問題は確実に解消された。
- ゆるみの発生を抑えることが出来たことで騒音問題も解消され大幅なコスト低減につながった。

- ボルト軸直角方向繰返し外力によるゆるみ。

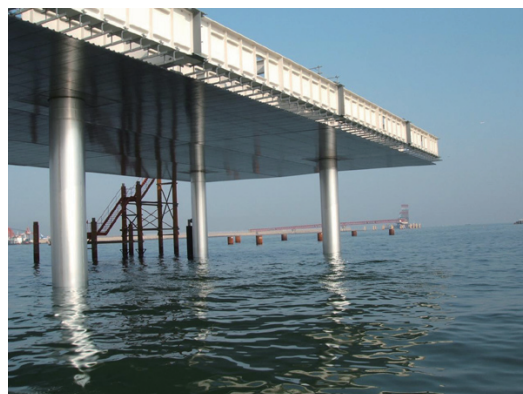
◀ 栈橋部  
カバープレート締結

HLN 羽田空港  
D滑走路増設工事

- 海上空港の人工地盤裏面にチタンパネルを施工する際、**プリベリントルクタイプのゆるみ止めナット**が検討されていた。
- ボルトに傷をつけることによる(メッキ剥離)錆の発生が懸念され耐食性と安全性に大きな課題を抱えていた。

- プリベリントルクタイプのゆるみ止めナットに代わりハードロックナットを使用することでボルト損傷問題と共に錆の問題も解消された。
- 航空機離着陸時の激しい振動によるゆるみ発生不安も解消され国交省が要求する100年保証にも対応できた。

- 微動摩耗によるゆるみ。
- ボルト軸方向繰返し外力によるゆるみ。

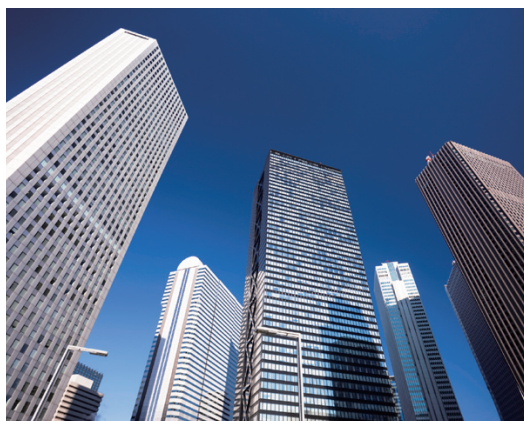
◀ 外壁締結部

### HLN 高層建築外壁締結部

- 高層建築外壁部において採用されるアルミのカーテンウォールは金属ファスナーを用いて取付けられるが、従来の高トルクではアルミの膨張により特有の音鳴りが発生し不具合の原因となっていた。

- ハードロックナットに変更することで音鳴りしない適正トルクで制御し上ナットでゆるみを防止、軸力管理することで音鳴り現象もなくなった。

- ボルト軸直角方向繰返し外力によるゆるみ。
- 熱的原因によるゆるみ。

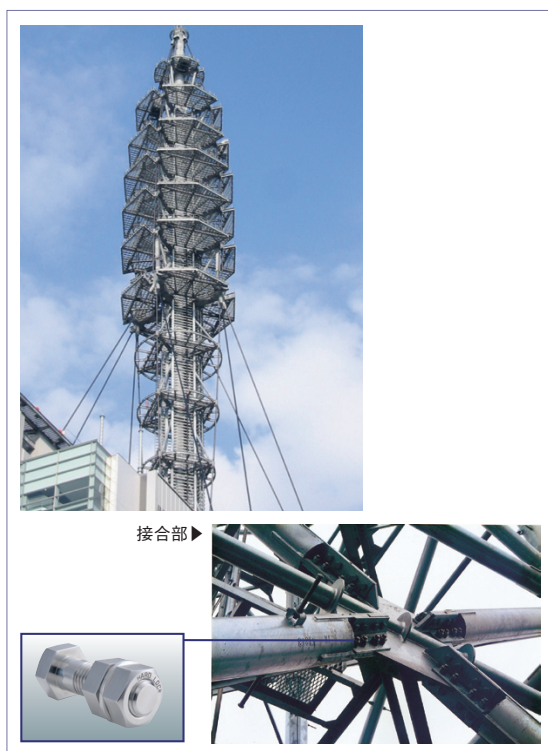
## HLN 通信鉄塔接合部締結

- 現行、鉄塔接合部には他のゆるみ止めダブルナットを使用していたが風荷重や日常的な振動により軸力が低下しナットのゆるみが発生していた。
- 保守作業員による増締め作業等、定期メンテナンスのコスト削減も検討されていた。

- ハードロックナット変更後は強力な耐震性能が実証され、国内の通信鉄塔に次々と採用された。
- 日常的なトルク値測定や増締め作業が不要になりメンテナンスコストの大幅削減が実現した。

- ボルト軸直角方向繰返し外力によるゆるみ。
- ボルト軸回り方向繰返し外力によるゆるみ。
- 過大外力によるゆるみ。

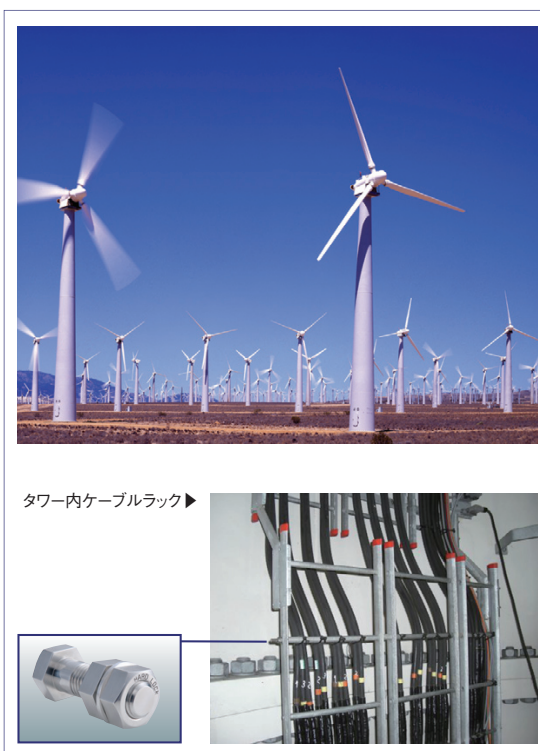
## HLN 風力タワー内送電設備

- 風力タワーは強風地域に設置されており強力な風荷重による常時不規則な応力が発生するため、一般的なスプリングワッシャーやダブルナットでゆるみ止め対策ではゆるみはおさまらなかった。
- ブレード(羽根)の回転による振動でタワー内部の配線ケーブルラック及びラダー等、締結部にもナイロンナットを使用していたがゆるみが頻繁に発生していた。

- ハードロックナットに変更することで各締結部を適正トルクによる軸力管理に成功した。
- 通常のメンテナンス回数が減少し、設備保全コストの大幅削減が実現した。

- ボルト軸直角方向繰返し外力によるゆるみ。
- 微動摩耗によるゆるみ。

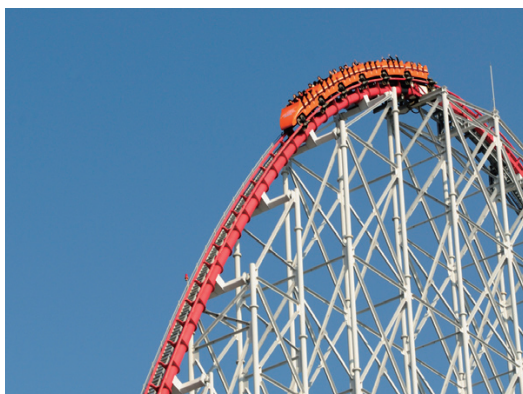
▲ガイドローラー部

HLB ジェットコースター  
車輪軸止め

- ジェットコースターはじめ、多くのアトラクションには**ダブルナット**又は**割ピン**を使用。しかし割ピン穴加工によりシャフト強度が低下しシャフト折損事故を引き起こすことがあった。

- ハードロックベアリングナットによる軸力管理実現によりメンテナンスコスト低減に成功。
- ハードロックベアリングナット変更後はシャフト穴加工が不要となりシャフトの強度問題も解決できた。

- ボルト軸回り方向繰返し外力によるゆるみ。
- ボルト軸方向繰返し外力によるゆるみ。

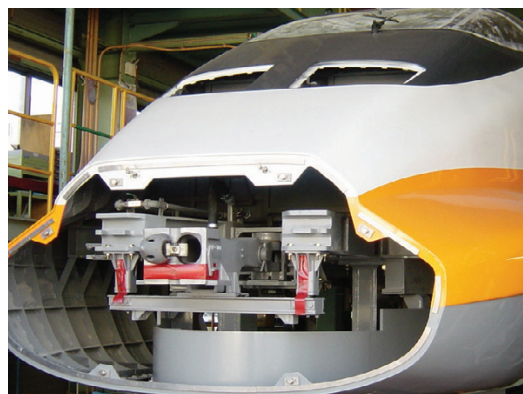
▼新幹線密着連結器

## HLN 新幹線車両密着連結器

- 鉄道車両部位でも最も繰返し衝撃の激しい箇所のひとつである為、**厳しいトルク管理と脱落防止対策**をおこなっていたが日常的なゆるみはおさまらず**頻繁な締め直し**作業をせざるを得なかった。

- ハードロックナット変更後はメンテナンス周期の150万キロの走行試験にも合格。増締め頻度も減少し現在では多くの車輛メーカーで新型の密着連結器への採用が進んでいる。

- ボルト軸方向繰返し外力によるゆるみ。
- ボルト軸直角方向繰返し外力によるゆるみ。

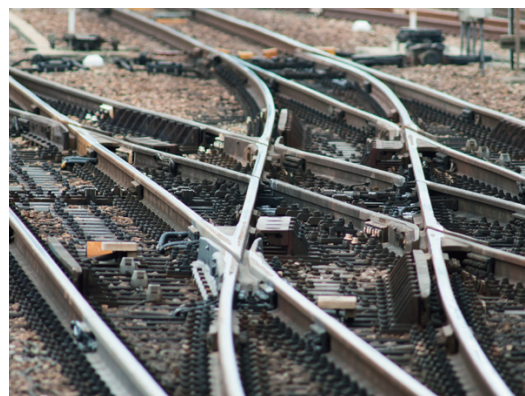
▲ 分岐器

HLN 分岐器ポイント部  
スイッチアジャスター

- 分岐部は列車通過時には最大500Gの衝撃がかかり、特に可動箇所であるアジャスター部には振動が集中し日常的なゆるみが発生していた。
- ポイント可動箇所は分岐器特有のレール軌間保持が絶対とされておりゆるみ止めとあわせて軌間の微妙な調整が必要とされていた。

- ハードロックナット化によりレール軌間の微調整とあわせてゆるみ止め対策が実現。この実績により多くの鉄道会社で採用が進んでいる。
- 分岐器内の各種締結ボルトについてもハードロックナットが採用されメンテナンスコストの削減が実現できた。

- ボルト軸方向繰返し外力によるゆるみ。
- ボルト軸直角方向繰返し外力によるゆるみ。

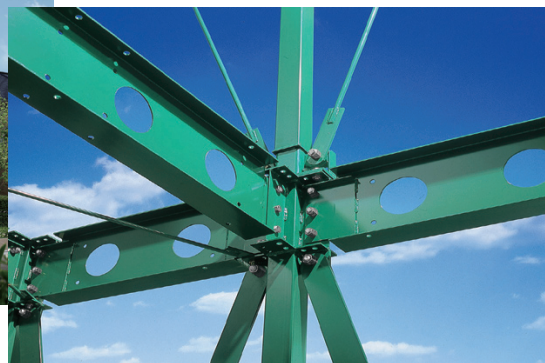
▲軽量鉄骨接合部にHLを標準仕様化

### HLN スマートハウスの軽量鉄骨躯体締結

- 従来は建築基準法に基づき、軽量鉄骨接合部の締結にはシングルナットにスプリングワッシャーを使用してゆるみ止め対策を行っていた。

- 東日本大震災後の2012年より、更なる安全性の向上を目的としてハードロックナットを採用したことにより100年発想のスマートハウスの躯体締結への信頼性が大幅に高まった。
